Artschutzgutachten zum geplanten Rückbau des zentralen Busbahnhofs der Stadt Zwickau

10.02.2022

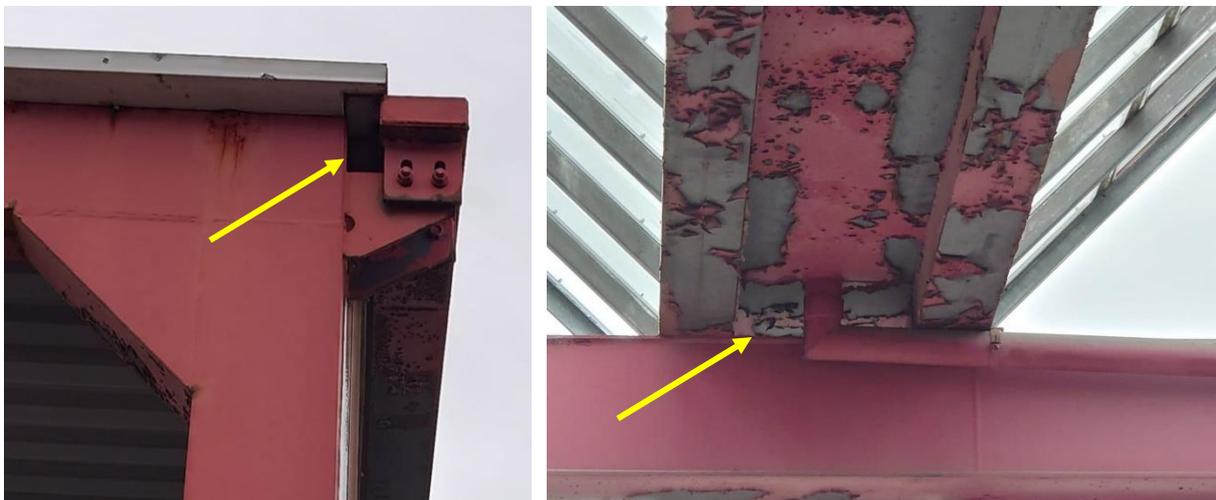
An der ehemaligen Zentralhaltestelle konnten nach aktuellem Kenntnisstand keine alten Nistplätze sowie Kotreste von Brutvögeln gefunden werden. Die Haltestelle weist jedoch Potenzial für die Brut von Vögeln in Nischen auf (s. Abbildung 1). Im Zeitraum der Begehung konnte in dem zu untersuchenden Bereich keine Präsenz von Brutvögeln festgestellt werden. Da die Erfassung jedoch außerhalb der Brutzeit von Vögeln stattfand, kann keine eindeutige Aussage über das Brutverhalten der Vögel an der Haltestelle getroffen werden.

Abbildung 1: Potenzielle Nistmöglichkeiten in Nischen der Metallkonstruktion

Um zu vermeiden, dass Brutvögel bei der Brut gestört, Gelege zerstört bzw. flugunfähige Jungvögel getötet werden, sollten alle Abrissarbeiten außerhalb der Brutzeit von Vögeln, also zwischen dem 01. Oktober und dem 28. Februar, stattfinden. Bei einem Beginn des Rückbaus während der Brutzeit von Vögeln, also zwischen Anfang März und Ende September, ist die Haltestelle zwingend im Rahmen einer Ökologischen Baubegleitung vor dem Abriss auf Anwesenheit von Brutvögeln zu untersuchen, um die potenzielle Tötung von Jungvögeln zu vermeiden. Sollten Brutplätze mit Eiern bzw. Jungvögeln vorgefunden werden, so ist deren Ausflug abzuwarten.

Durch den Rückbau der ehemaligen Zentralhaltestelle kommt es zum Totalverlust von potenziellen Nistmöglichkeiten, sodass als Ersatz folgende Nistkästen an Bäumen, vorzugsweise in der südlich gelegenen Parkanlage, angebracht werden müssen:

- 2 Nistkästen für Kleinmeisen (Art. Nr.: M2-27) o. ä. der Fa. Hasselfeldt
- 2 Nistkästen für Nischenbrüter (Art. Nr.: NBH) o. ä. der Fa. Hasselfeldt
- 2 Nistkästen für Stare & Gartenrotschwänze (Art. Nr.: STH) o. ä. der Fa. Hasselfeldt
